С.В. Зайко, Б.А. Горюнов

Общество независимых расследователей авиационных происшествий

Результаты расследования катастрофы самолёта Ту-154М RA-85744 авиакомпании «Дагестанские авиалинии» в аэропорте Домодедово 4.12.2010 г.

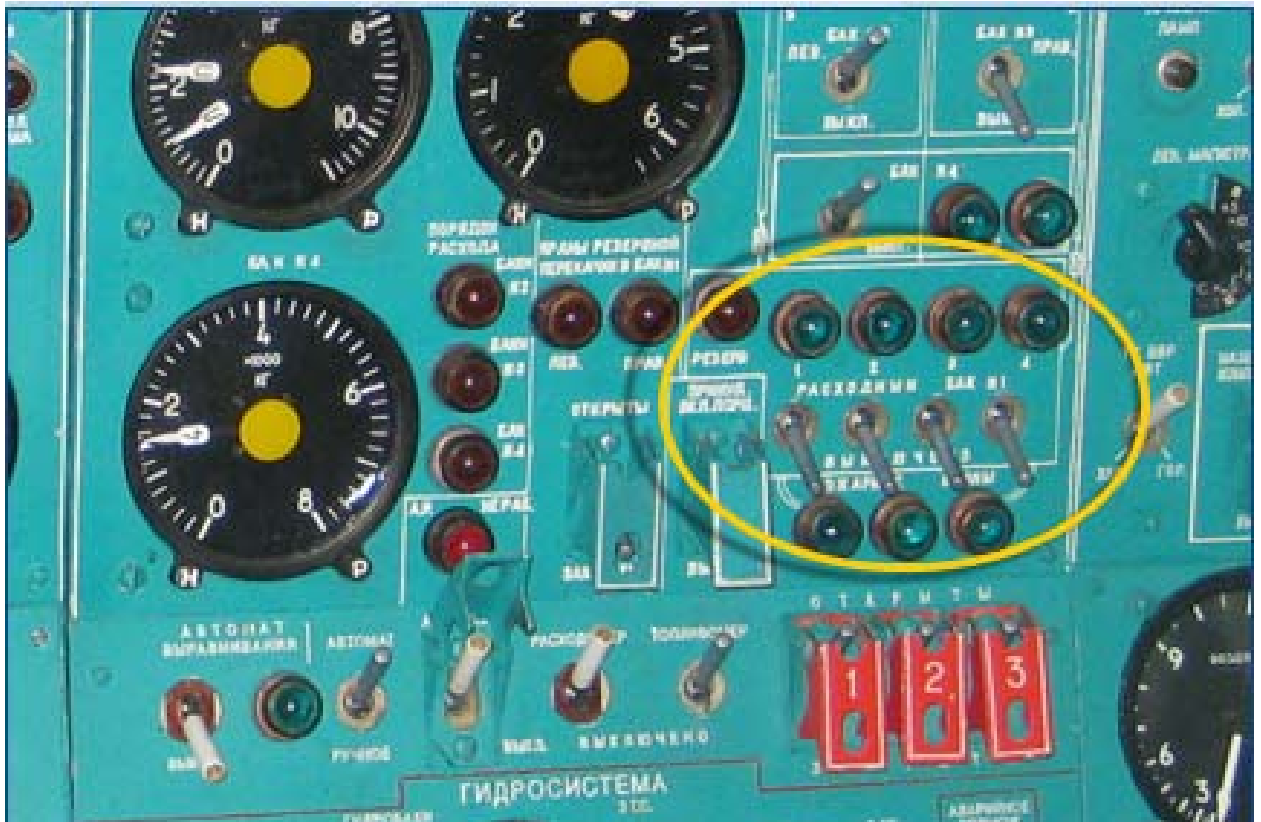
Прежде всего, при осмотре состояния панели топливной системы на рабочем месте бортинженера после АП было установлено, что выключатели ВГ-15К управления включением подкачивающих насосов ЭЦН-325 расходного топливного бака находятся в выключенном положении.

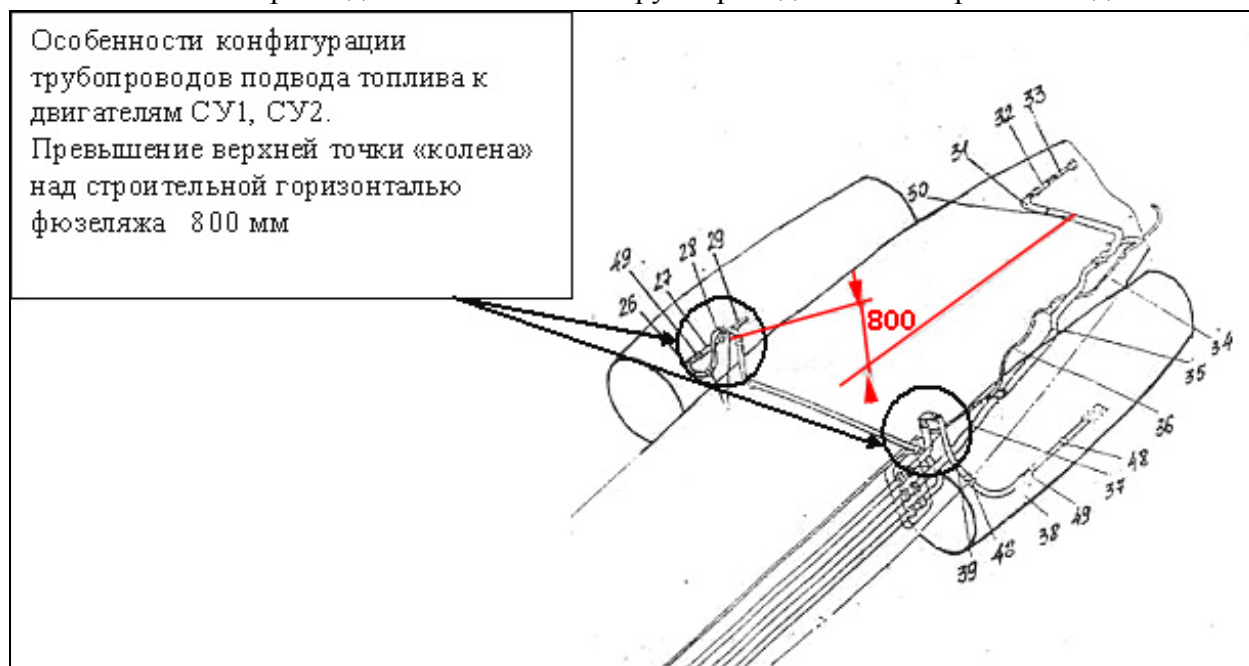
В ходе расследования катастрофы самолета Ту-154М RA-85744 установлено, что особенности реакции двигателей №№ 1 и 3 и двигателя № 2 самолета на выключение подкачивающих насосов ЭЦН-325 расходного бака могут быть обусловлены, скорее всего, особенностями прокладки топливных трубопроводов к разным двигателям.

Так, трубопроводы подвода топлива к двигателю № 1 и № 3 имеют в своем составе вертикальное колено, верхняя точка которого возвышается над верхним уровнем расходного бака примерно на 1000 мм. Наличие вертикальных участков трубопроводов, помимо связанных с резким искривлением трубопроводов дополнительных потерь давления топлива (гидравлических потерь), может приводить к активизации образования пузырей выделившегося в топливе воздуха. В упомянутом выше отчете отмечается, что «существование в магистралях различных вертикальных участков с перегибами трубопроводов способствует накоплению в верхних участках трубопроводов выделившегося воздуха, так как в этом случае на движущийся в потоке пузырь воздуха действует еще дополнительно выталкивающая сила...». Входные патрубки насосов ДЦН44С-ПЗТ двигателей № 1 и № 3 располагаются примерно на 650 мм выше верхнего уровня расходного бака. К двигателю № 2 топливо подается по трубопроводу, имеющему небольшое искривление конфигурации. Наивысшая точка трубопровода, находящаяся в районе входного патрубка ДЦН44С-ПЗТ, примерно на 300 мм превышает верхний уровень расходного бака. Из вышесказанного становится очевидным, что топливо, поступающее самотеком к насосу ДЦН44С-ПЗТ двигателя № 2, будет иметь большее давление, чем топливо, поступающее к насосам ДЦН44С-ПЗТ двигателей №№ 1 и 3, как за счет более благоприятной конфигурации трубопровода (без вертикальных колен), так и за счет более низкого расположения двигателя на самолете. Более того, в процессе набора высоты полета, из-за положительного угла тангажа, двигатель № 2 находится ниже расходного бака, что также благоприятствует на этом режиме полета поступлению топлива в двигатель самотеком. Очевидно, этим и объясняется тот факт, что отрицательные последствия выключения в полете подкачивающих насосов расходного бака на самолете Ту-154М, проявляются в первую очередь на подаче топлива в двигатели № 1 и № 3, и в последнюю – на подаче топлива в двигатель № 2.

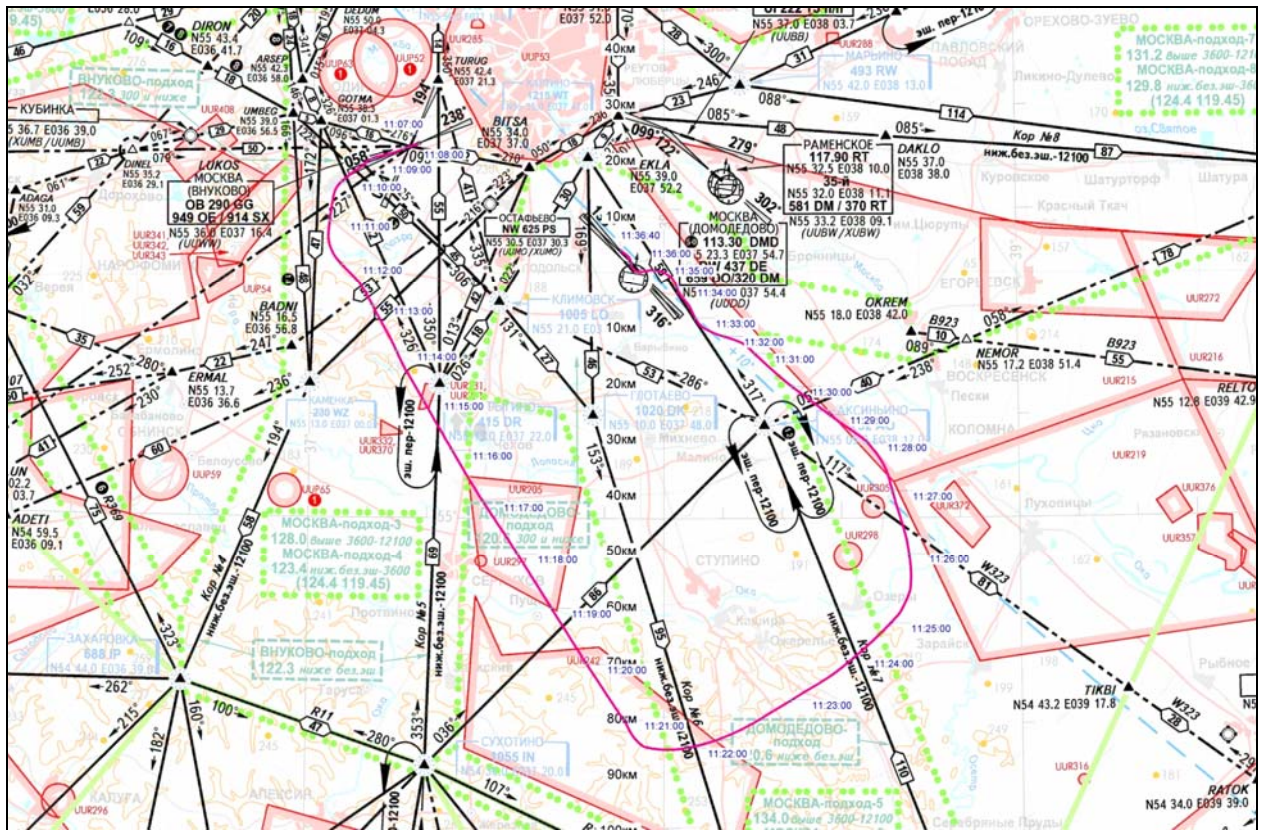
Вплоть до выхода из облаков, воздушное судно находилось значительно правее линии посадочного курса.

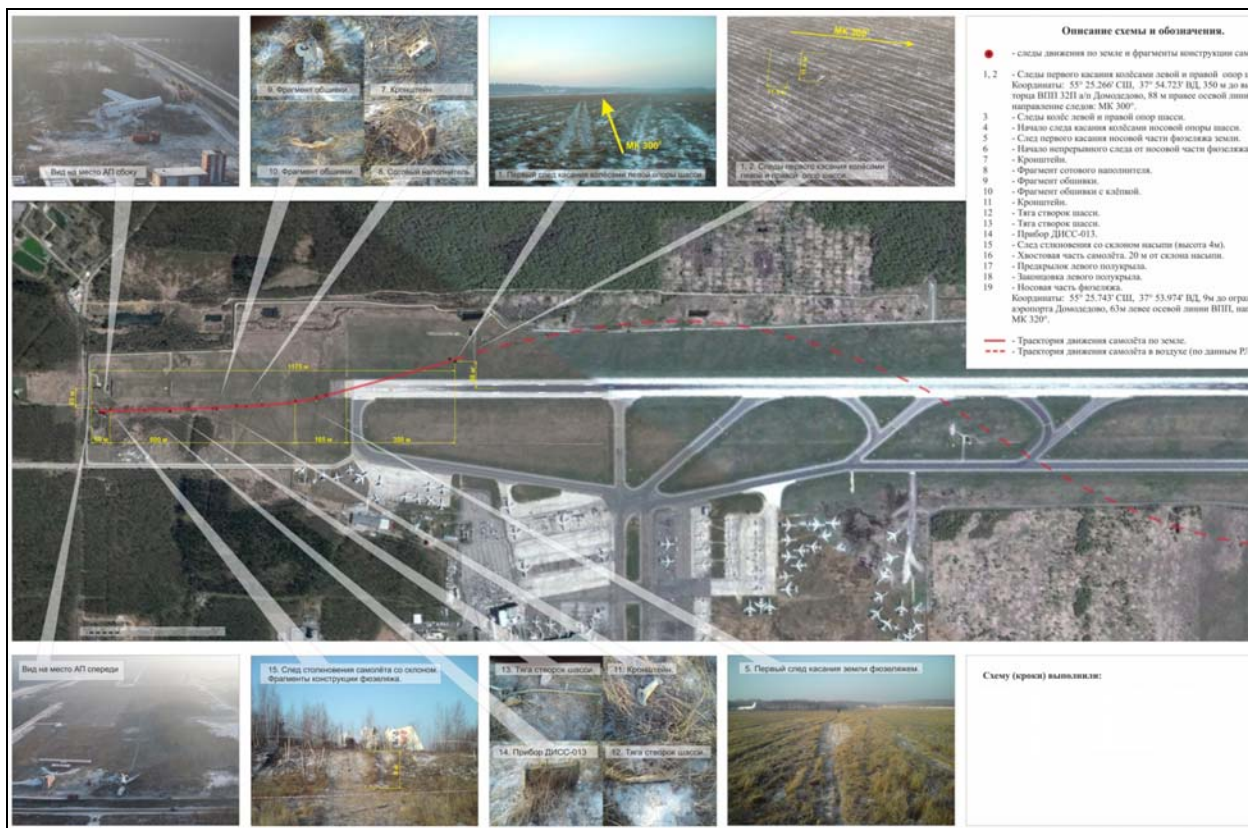
Самолёт произвёл первое касание земли с небольшим левым креном практически без сноса с курсом МК 300°. Разрушения его конструкции в воздухе до этого момента не происходило. Движение самолёта по земле с пересечением ВПП происходило с курсом 300° на основных опорах шасси до момента опускания передней опоры шасси в 60 м за выходным торцом ВПП. В ходе движения по грунту после попадания в небольшую яму колёса передней опоры шасси оторвались от земли, и произошло повреждение с последующим доломом и складыванием передней опоры шасси, после которого самолёт двигался на основных опорах шасси и носовой части фюзеляжа. Развернувшись

параллельно продолженной оси ВПП, самолёт двигался до столкновения со склоном возвышенности высотой 3...6 метров, в результате которого разрушился и остановился на склоне, в 9 метрах от ограждения аэродрома, пройдя в общей сложности 1175 метров от момента первого касания. В процессе движения по земле произошло частичное разрушение элементов конструкции и агрегатов носовой части фюзеляжа. Основные повреждения самолёт получил в результате столкновения со склоном, произошедшим со значительной поступательной скоростью.
