С.В. Зайко, Б.А. Горюнов

Общество независимых расследователей авиационных происшествий

Результаты расследования катастрофы самолёта Ту-154М RA-85744 авиакомпании «Дагестанские авиалинии» в аэропорте Домодедово 4.12.2010 г.

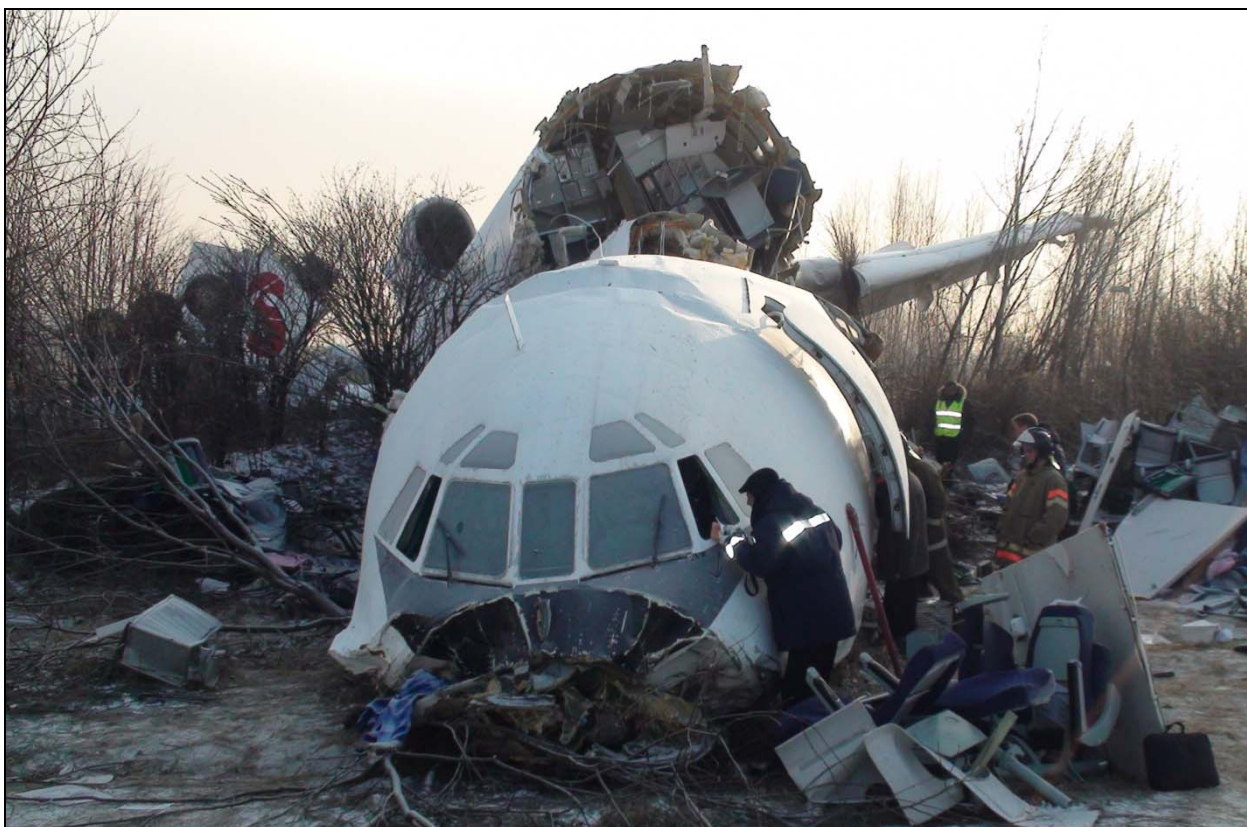
04.12.2010 г., в 14:36 местного времени, при выполнении вынужденной посадки на аэродроме Домодедово (Москва), днем, произошла катастрофа самолёта Ту-154М RA-85744 авиакомпании «Авиалинии Дагестана». Экипаж указанной авиакомпании выполнял регулярный пассажирский рейс ДАГ 372 по маршруту Москва (Внуково) - Махачкала. После взлёта самолёта из аэропорта Внуково экипаж доложил об отказе двух двигателей и принял решение о производстве вынужденной посадки на ВПП-34R аэродрома Домодедово. На борту самолета находилось 4 члена экипажа, 4 бортпроводника и 163 пассажира, багаж, ручная кладь, груз и почта. При посадке в инструментальных метеорологических условиях самолёт выкатился за пределы ВПП и разрушился. В результате авиационного происшествия два человека из числа пассажиров погибли, 86 человек, в том числе и экипаж, получили травмы различной степени тяжести. Самолет получил значительные разрушения. Пожара не было.
